通学路対策箇所図

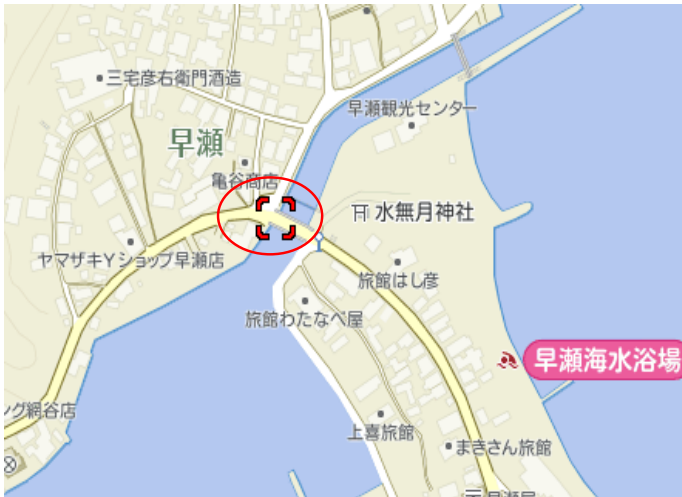
番号	①
小学校区	美浜西小学校
路線名	町道早瀬2号線
箇所名	早瀬(早瀬橋北側)
通学路の状況等	既存の「止まれ」「横断歩道」表示の塗装が剥げてきてわかりづらい。
対策内容	道路表示の再塗装
備考

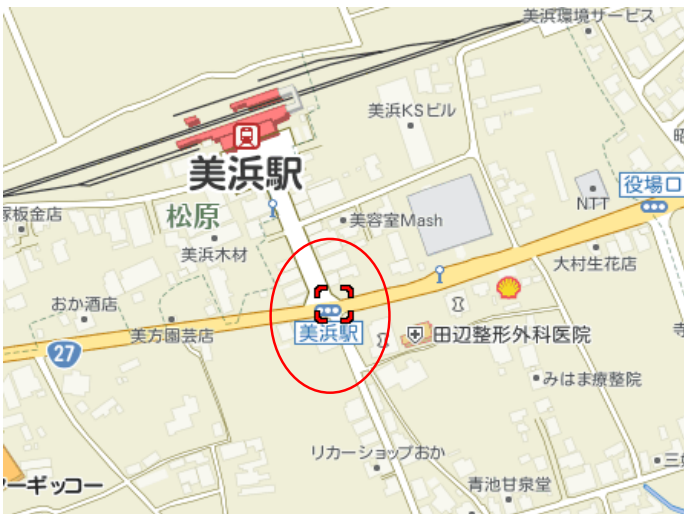
番号	②
小学校区	美浜西小学校
路線名	町道美浜駅前線
箇所名	郷市(美浜駅前交差点)
通学路の状況等	美浜駅前交差点において、自転車通学の生徒が排水路を避けて車道にはみ出すので、危険である。
対策内容	道路改良
備考

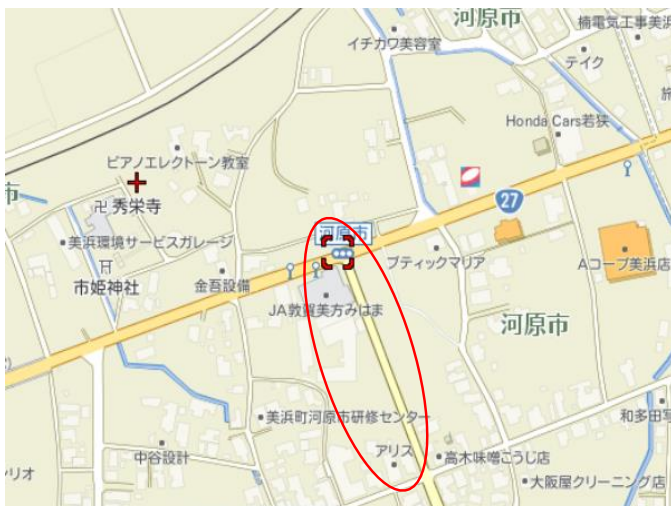
番号	③
小学校区	美浜中央小学校
路線名	県道松屋河原市線
箇所名	河原市(JA敦賀美方みはま支店前)
通学路の状況等	歩道の幅が狭く、冬期間などは積雪により車道に膨らんで歩かなければならなくなり、危険である。
対策内容	歩道の新設
備考

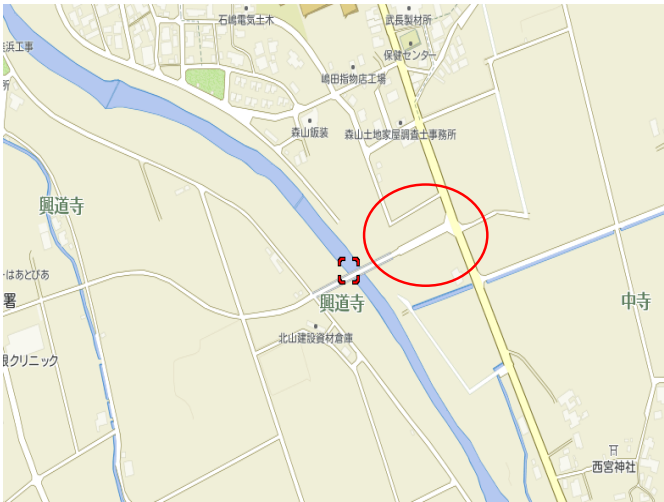
番号	④
小学校区	美浜中央小学校
路線名	県道松屋河原市線 農道耳74号線
箇所名	麻生(県道と農道合流点)
通学路の状況等	見渡しのよい所なので車の往来も多く危険である。
対策内容	反射板等の設置
備考

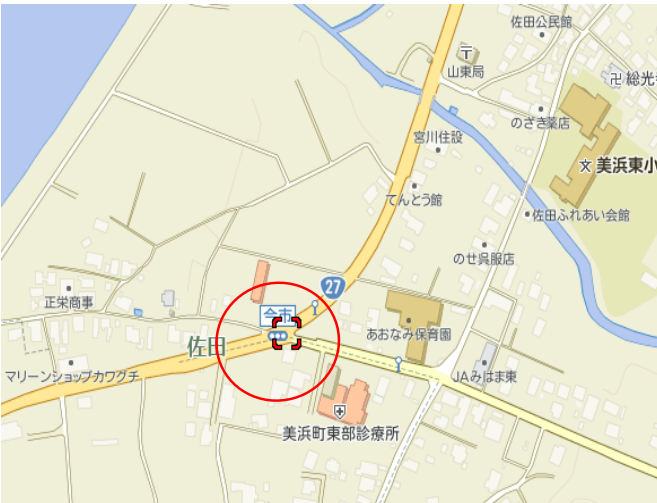
番号	⑤
小学校区	美浜東小学校
路線名	国道27号線
箇所名	佐田(今市交差点付近)
通学路の状況等	今市交差点において既存の横断歩道が幅が狭く、国道側から区内に進入してくる自動車が歩行者に気づくのが遅れる可能性がある。
対策内容	交通安全指導
備考

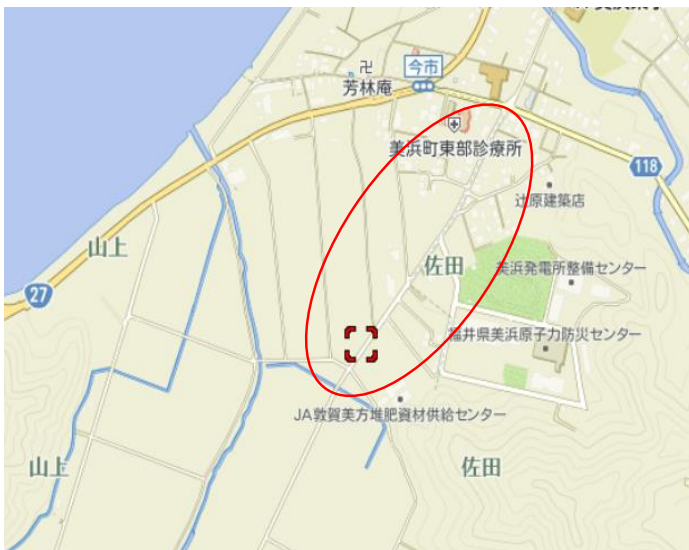
番号	⑥
小学校区	美浜東小学校
路線名	町道佐田山上線
箇所名	山上(佐田～山上集落間)
通学路の状況等	同区間の町道においてはスクールゾーンを設置しているが、冬期間積雪により同ゾーンが解りづらくなり危険である。
対策内容	除雪による通学路の確保
備考

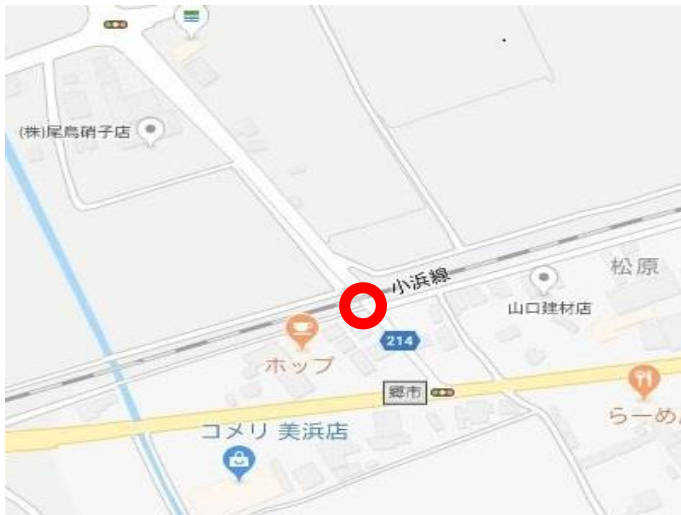
番号	⑦
小学校区	美浜西小学校
路線名	県道日向郷市線
箇所名	郷市
通学路の状況等	踏切と車道、歩行者導線が交錯し危険
対策内容	自動車交通量の減少に繋がる対策
備考

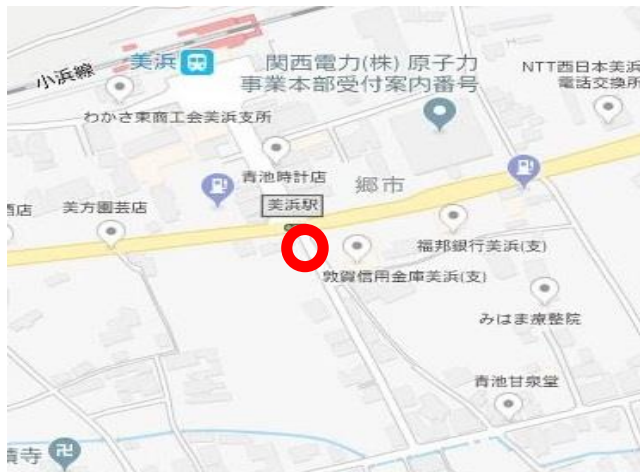
番号	⑧
小学校区	美浜西小学校
路線名	町道美浜駅前線
箇所名	郷市
通学路の状況等	駅から国道までは歩道が整備されているが町道部は歩道が無く危険
対策内容	歩道の設置
備考

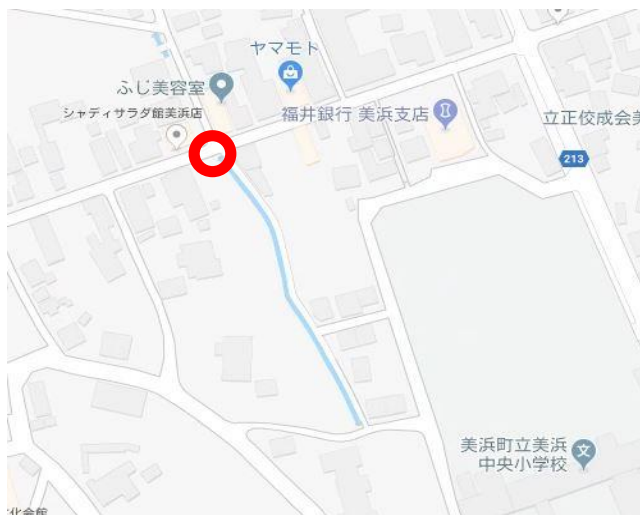
番号	⑨
小学校区	美浜中央小学校
路線名	町道佐柿・郷市線
箇所名	河原市
通学路の状況等	積雪時には雪捨て場となるため通学上危険
対策内容	融雪装置の設置
備考

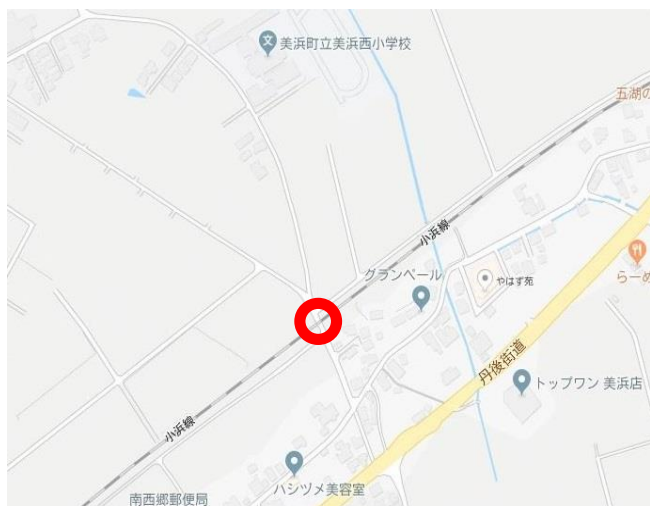
番号	⑩
小学校区	美浜西小学校
路線名	町道久々子・金山線
箇所名	金山
通学路の状況等	踏切部において車道と歩行者導線が交錯し危険
対策内容	踏切の拡幅
備考
